كنوز الفدكس

كنوز القدس

- المهندس رائف يوسف نجم : جامعة اليرموك - مدير المكتب الهندسي / عضو لجنة
اعمار المسجد الأقصى والصخرة المشرفة
الدكتور عبد الجليل عبد المهدي : الجامعة الأردنية - كلية الآداب
السيد يوسف النتشة : دائرة أوقاف القدس - رئيس قسم الآثار
المهندس بسام الحلاق : دائرة أوقاف القدس - قسم الآثار
السيد عبد الله كلبونة : دائرة أوقاف القدس - قسم الآثار

الطبعة الأولى : ١٤٠٣ هـ - ١٩٨٣ م

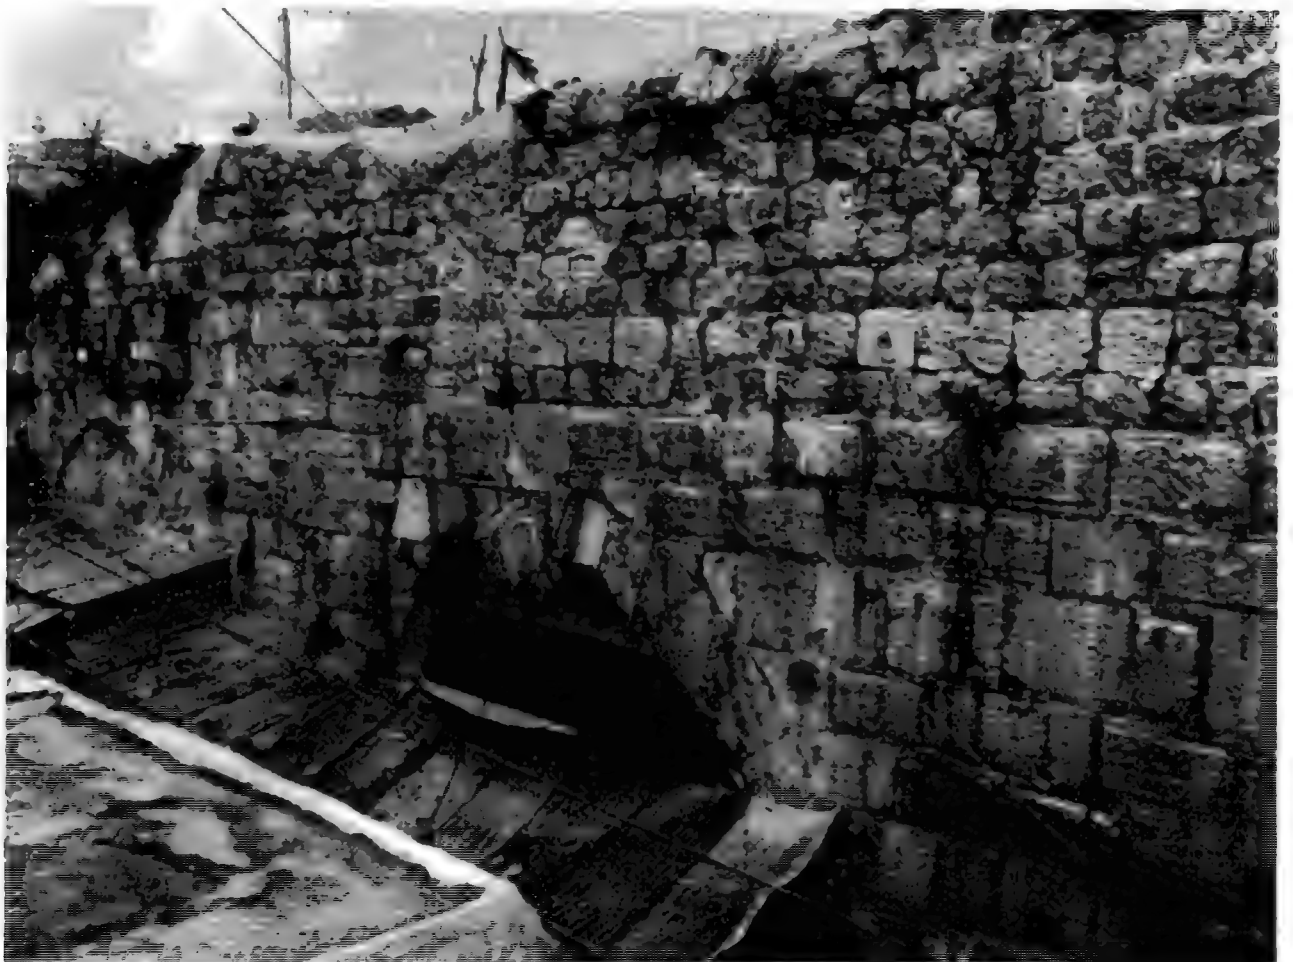
الأعشاب والحجارة المتآكلة

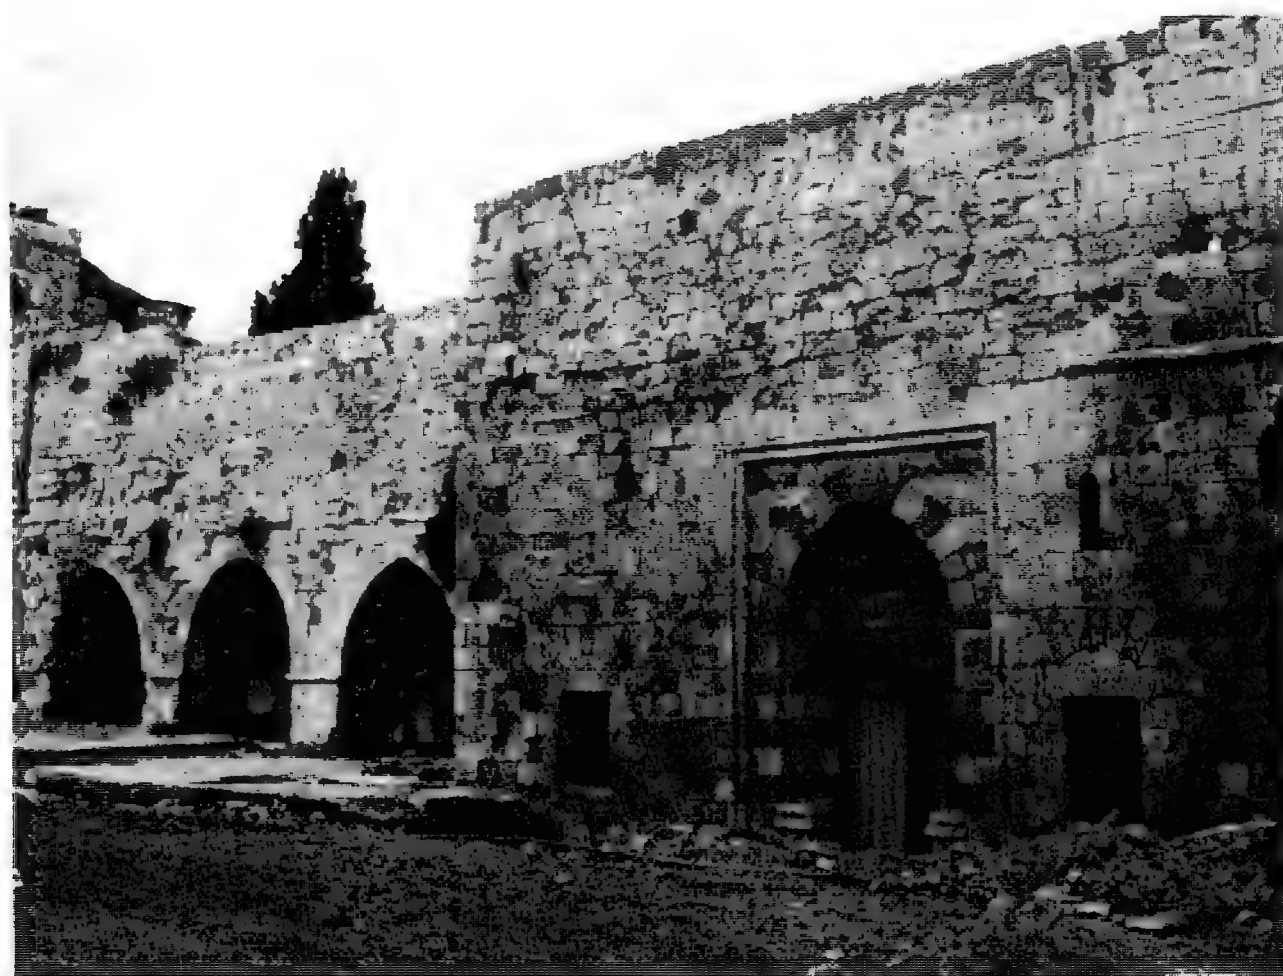
العقود الحجرية المهددة بالانهيار

الواجهة الخارجية والمدخل الرئيسي

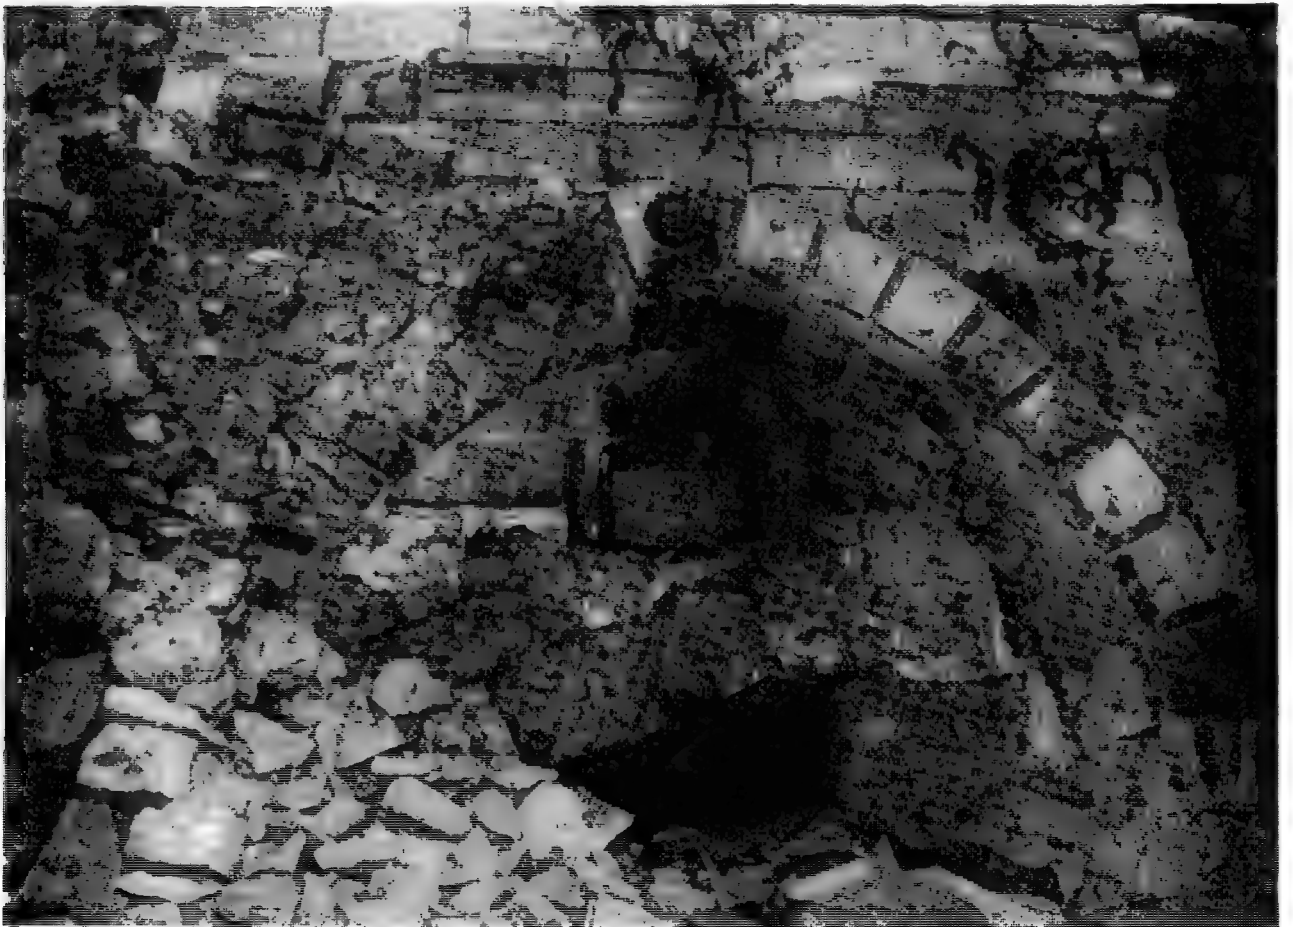
الجدران المتبقية وفي حالة سيئة

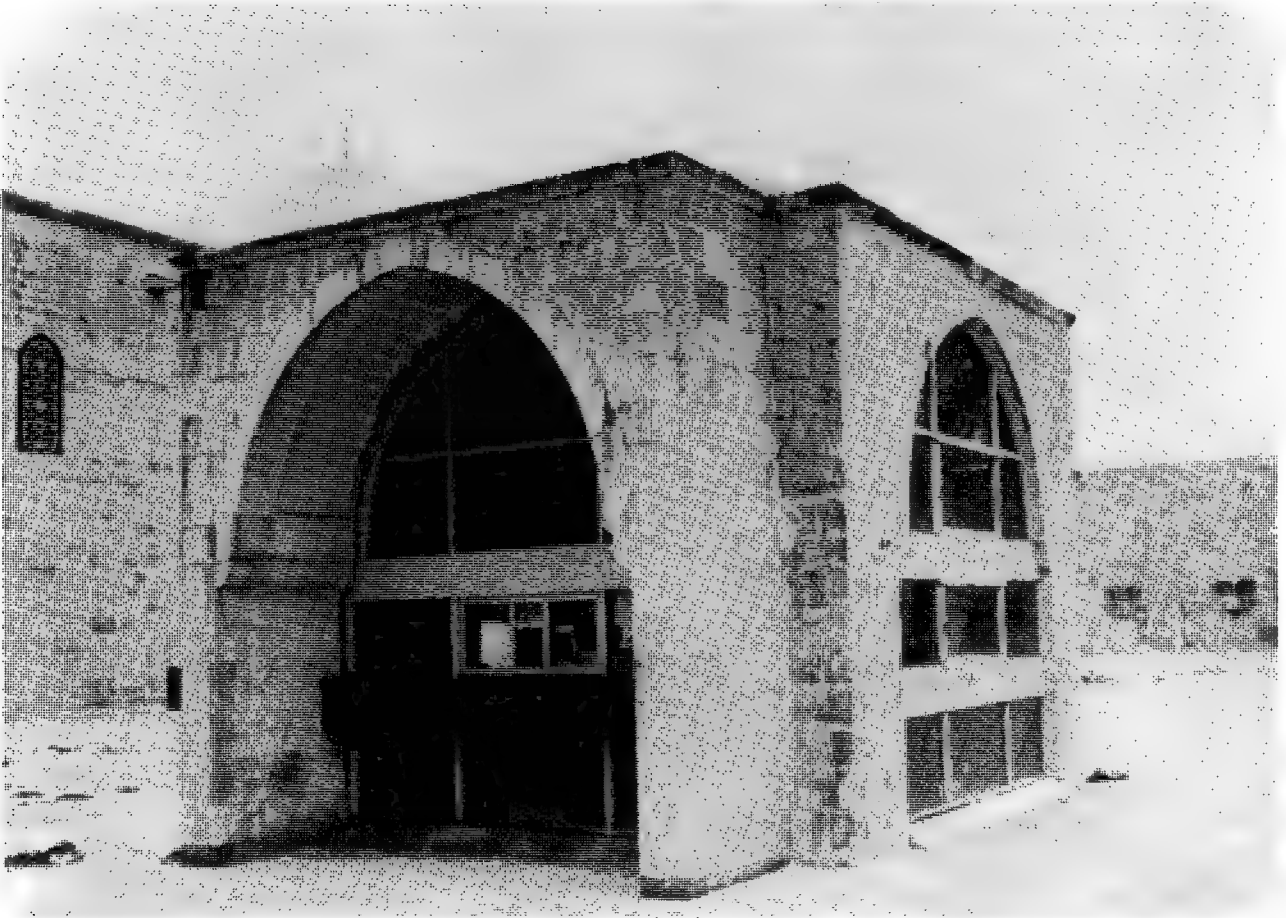
أنشأ هذه القبة يوسف آغا، الوالي التركي، في سنة ١٠٩٢هـ/١٦٨١م^(١). ويتكون بناؤها من قبة ضخمة، أقيمت على طراز القباب العثمانية. وقد فتحت ثلاثة من جوانبها الأربعة. وتستند تلك الجوانب على عقود مدببة كبيرة. وقد أُغلق الجانب الرابع بجدار، وأنشئ محراب في منتصفه. وتعلو المحراب لوحة كتابية زالت معظم حروفها. ولعلها تشير إلى اسم الباني، وسنة البناء. وهي الآن مكتب لبيع التذاكر. الوضع العام : جيد. الترميمات المطلوبة :
- صيانة القبة.
- إعادة استعمالها.

قبة يوسف آغا

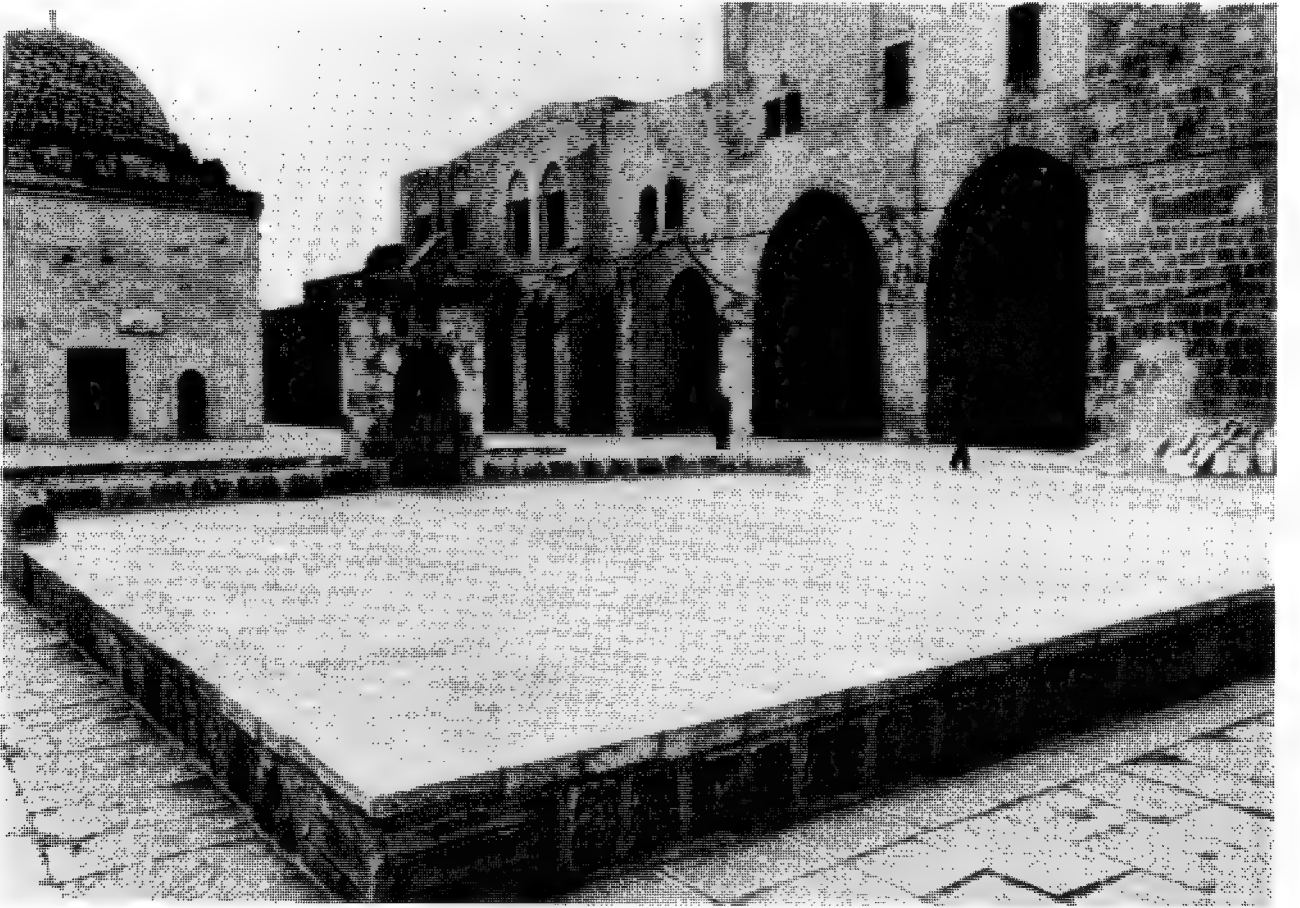
- أنشئت هذه المصطبة، في سنة ١١٧٤هـ/١٧٦٠م،
في العصر العثماني، كما يبدو في نقش كتابي مثبت
بأعلى المحراب (١).
وهي ذات بناء حجري منبسط، ويرتفع قرابة
أربعين سنتيمترا عن أرض الحرم الشريف، وهو بناء
مربع الشكل تقريبا، وله محراب حجري مستطيل
الشكل، في منتصف الضلع الجنوبي. ويتكون من
- حنية تتوجها طاقيّة. وفوق الطاقيّة لوح حجري
كتابي كتب باللغة التركية.
الوضع العام : جيد .
الترميمات المطلوبة :
— صيانة المحراب .
— صيانة اللوحة الكتابية، وتنظيفها .
— تنظيف المصطبة .

منظر عام للمصطبة
